## Plaine de Chanteloup

Etape 2 : Note bibliographique de la mise en merlons de terres pollués sur la mobilité des métaux et leur gestion par phytostabilisation

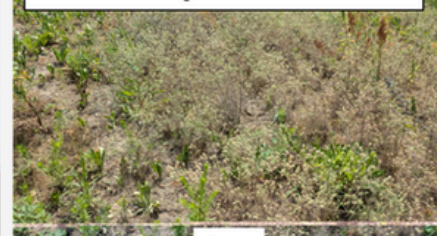
### Sols étrépisés colonisés

**État initial**  
→ sol en place avec un horizon organique superficiel fortement contaminé

**Réalisation de l'étrépage et de la mise en merlon**

**État final**  
→ milieux xériques, mise en merlon et végétalisation des merlons (phytostabilisation des contaminants)
